**Italia  
Nostra**  
Milano Nord Ovest

# **RILIEVO STATO DI CONSISTENZA DEL FORNO DELLA CASCINA LINTERNO**

Rel.1 - Milano 25 Settembre 2017

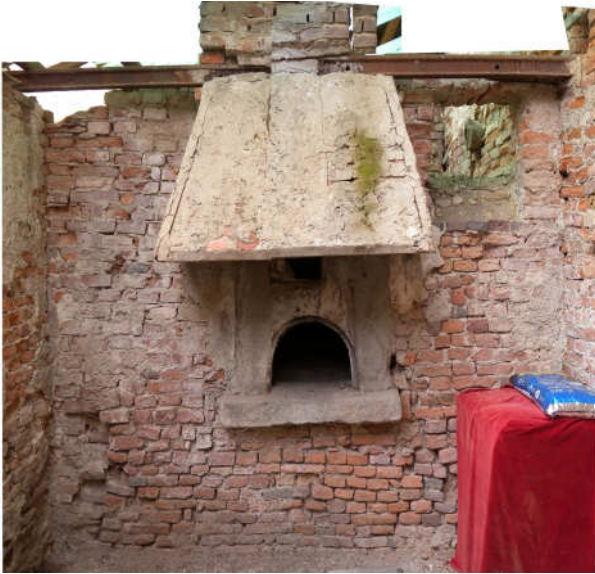
*Parete Ovest con la cappa del forno.*

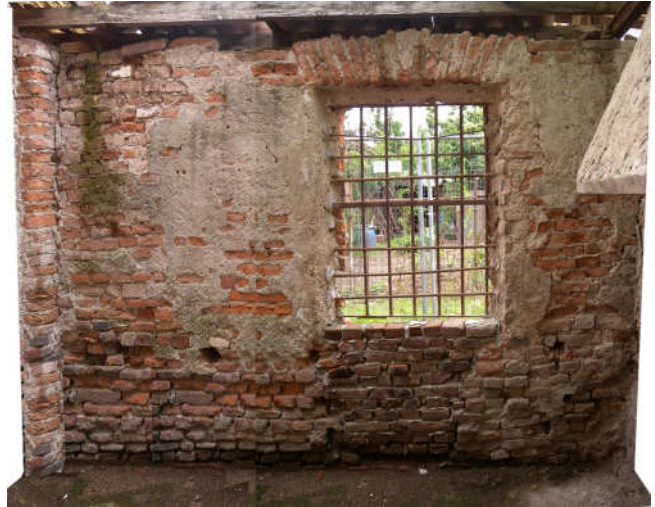
*Parete Sud con la finestra munita di una inferriata.*

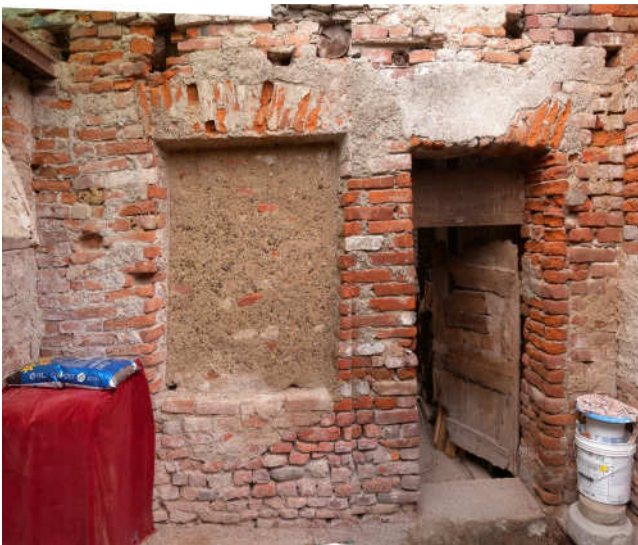
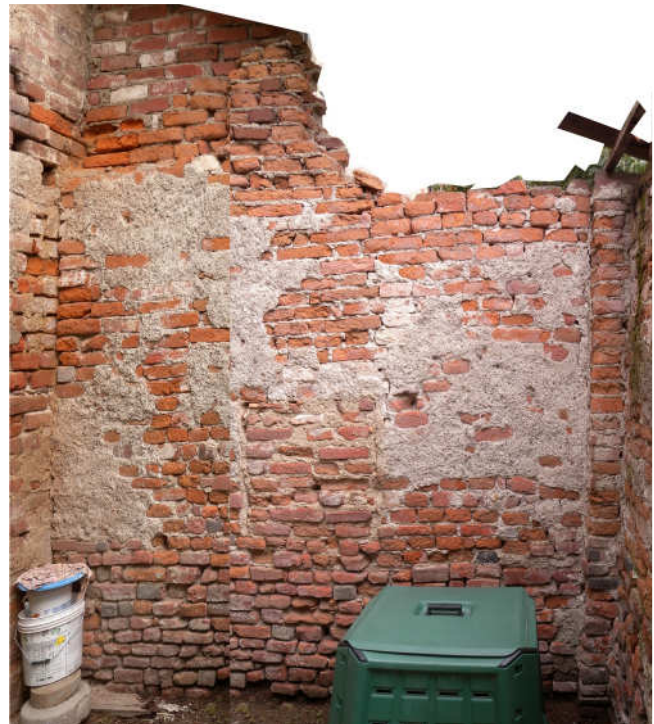
*Parete Nord con il vano della porta di accesso. Parete Est, con parte della muratura che reggeva la falda del tetto.*

Come le immagini ben descrivono, le murature sono state gravemente ammalorate dall'azione degli agenti atmosferici dopo il crollo della copertura in coppi. In origine le pareti erano intonacate come visibile in alcuni lacerti di intonaco presenti sulle pareti Est e Sud. L'intonaco è caratterizzato da una malta di calce idraulica dove sono presenti inerti costituiti da sabbie e ghiaietto. I mattoni in alcune parti delle murature sono decoesi e

necessitano di essere sostituiti con mattoni antichi di recupero utilizzando il metodo dello scuci – cuci.

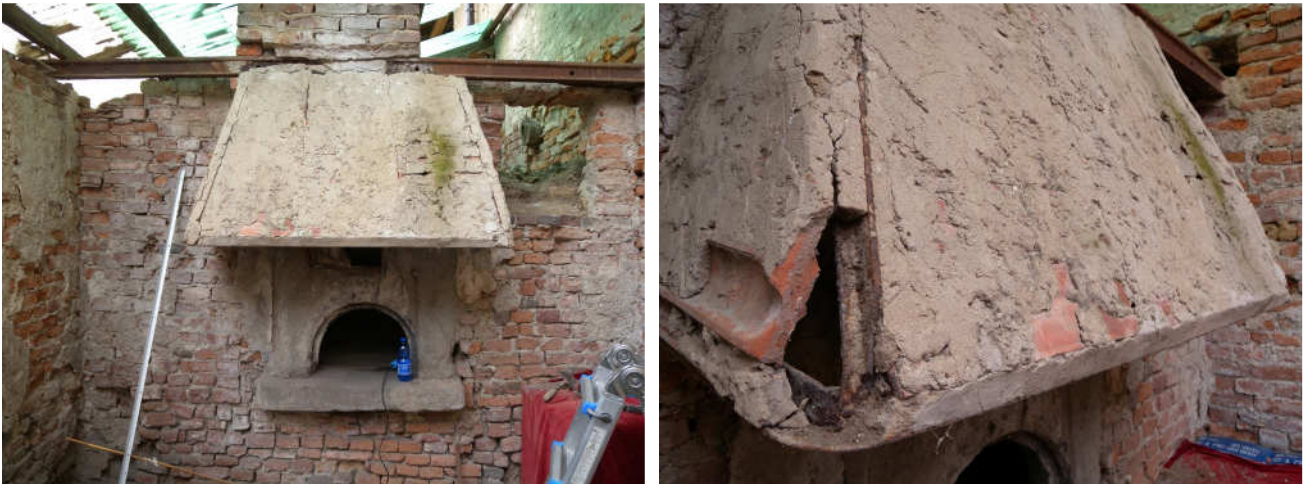
*La cappa è gravemente degradata, riteniamo che conservi ancora i caratteri costruttivi originali. E' costituita da un telaio metallico sul quale sono state inserite delle tegole marsigliesi. All'epoca dovevano essere una novità visto che il loro brevetto risale al 1841.*

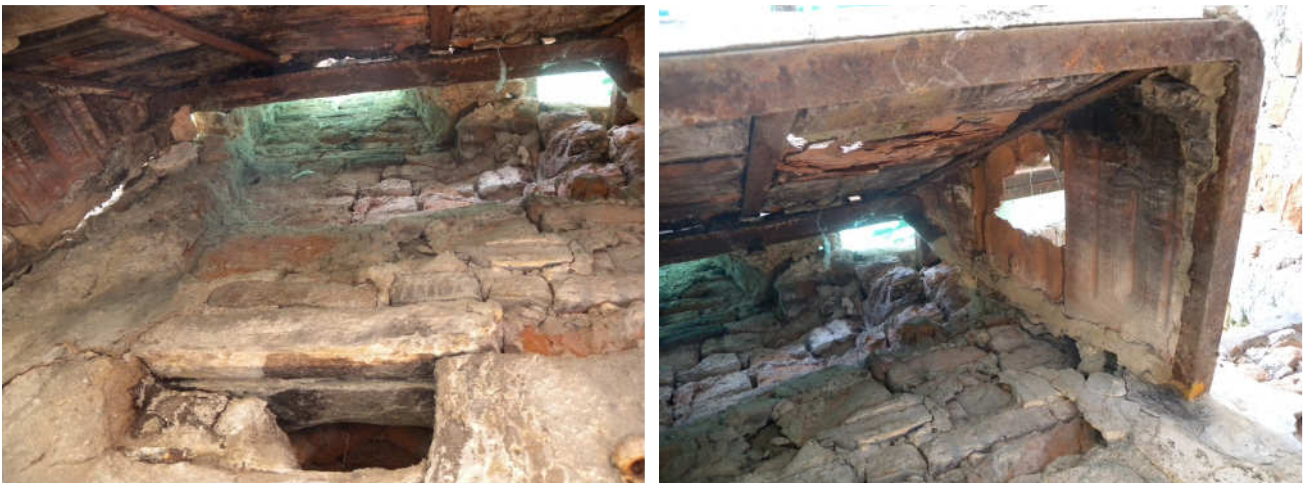
*In queste foto scattate verso l'interno della cappa è visibile il telaio in ferro, ossidato ma ancora strutturalmente valido, mentre la muratura superiore al portale del forno, come l'attacco del camino sono molto degradati, con le malte di allettamento dei mattoni molto decoese ed ammalorate..*

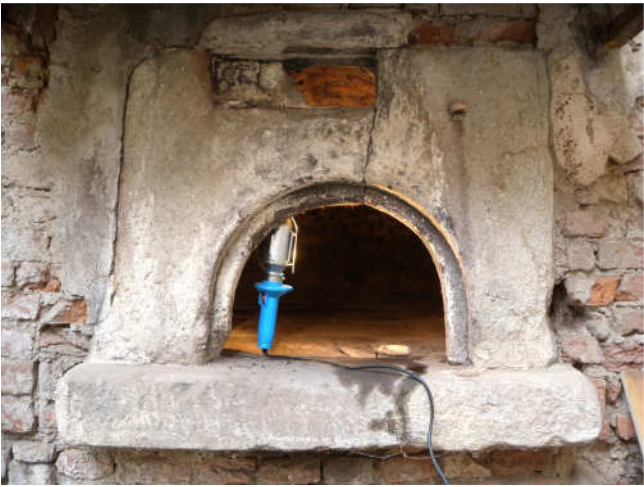
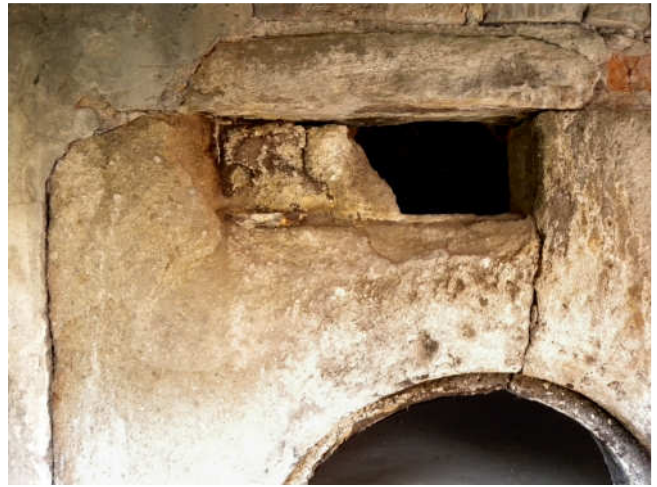
*Il portale del forno è costruito in un unico blocco di pietra arenaria, poggia su di una soglia del medesimo materiale. Come avviene per queste particolari pietre lasciate alle intemperie degradano facilmente, e questo è quanto è accaduto al portale. Le zone in alto in sinistra e sul lato destro presentano parti decoese che sfarinano facilmente. Le azioni termiche hanno anche provocata una lesione sulla mezzeria dove la struttura è più esigua.*

*Superiormente alla bocca di accesso al forno un foro rettangolare aveva la funzione di consentire l'uscita dei fumi durante il preriscaldamento. Tracce di profili metallici ossidati lasciano pensare che fossero la guida per un portello scorrevole da chiudere durante la cottura del pane per impedire l'uscita del vapore.*

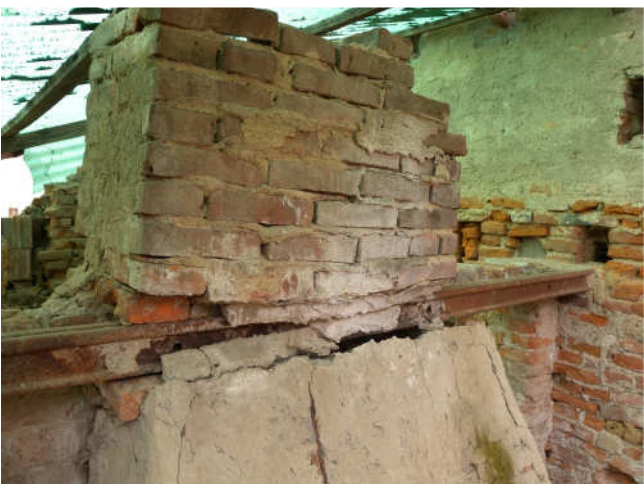
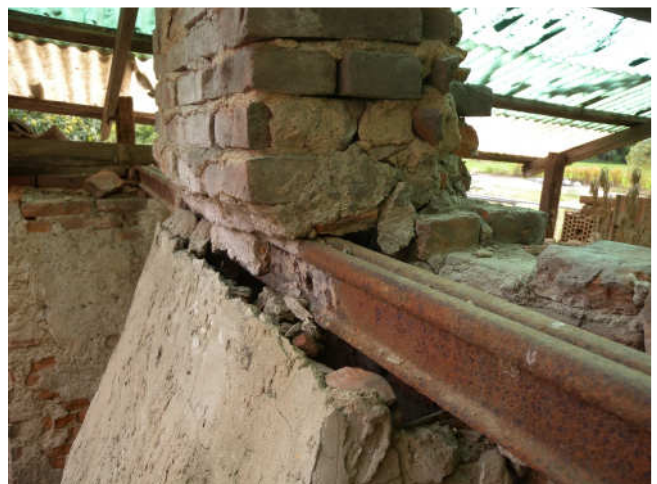
*Il camino è stato interessato da un crollo con la perdita di parte della canna superiore e del comignolo, il troncone rimasto non è allineato sul piano verticale con la parte sottostante che si raccorda alla cappa. Un profilo metallico, forse parte di una rotaia aveva il compito di sostenere il carico del camino che per necessità di consentire il tiraggio doveva avere una particolare altezza.*

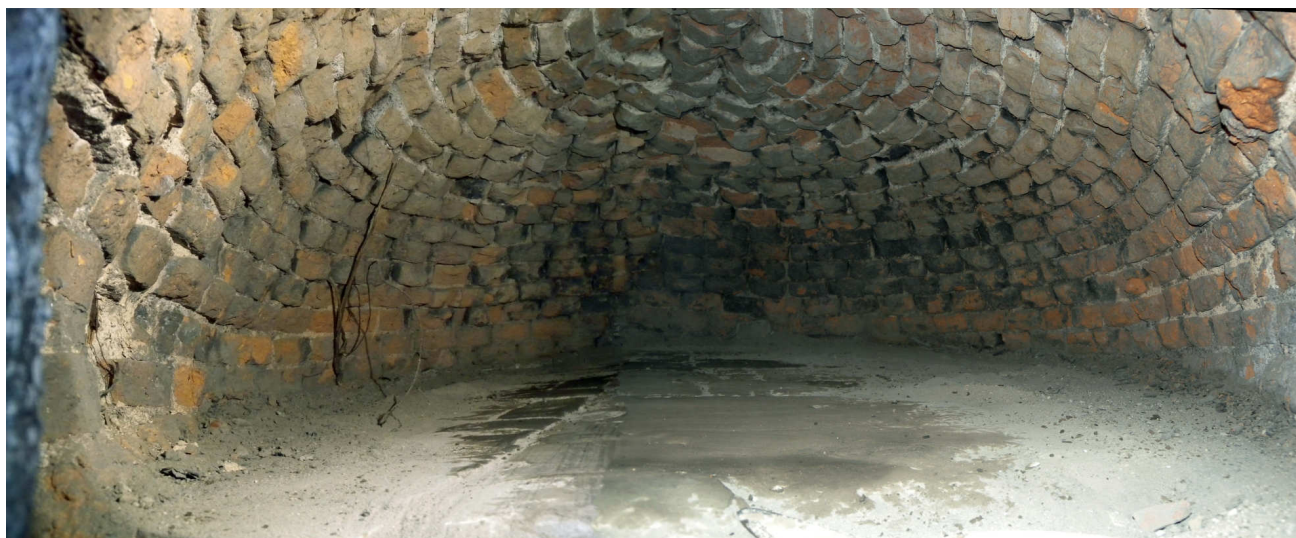
*Durante il rilievo dello stato di consistenza si è provveduto alla pulizia della camera del forno rimuovendo il notevole materiale depositatosi nel tempo. Una volta illuminato l'interno è stato possibile accertare che la cupola non presentava sfornellamenti o crolli, l'orditura dei mattoni costituenti la volta è sufficientemente regolare. Il piano di cottura è costituito in parte da mattoni in cotto e nella parte anteriore in terra cruda dove questa in prossimità della bocca del forno presenta una lesione profonda una decina di centimetri.*

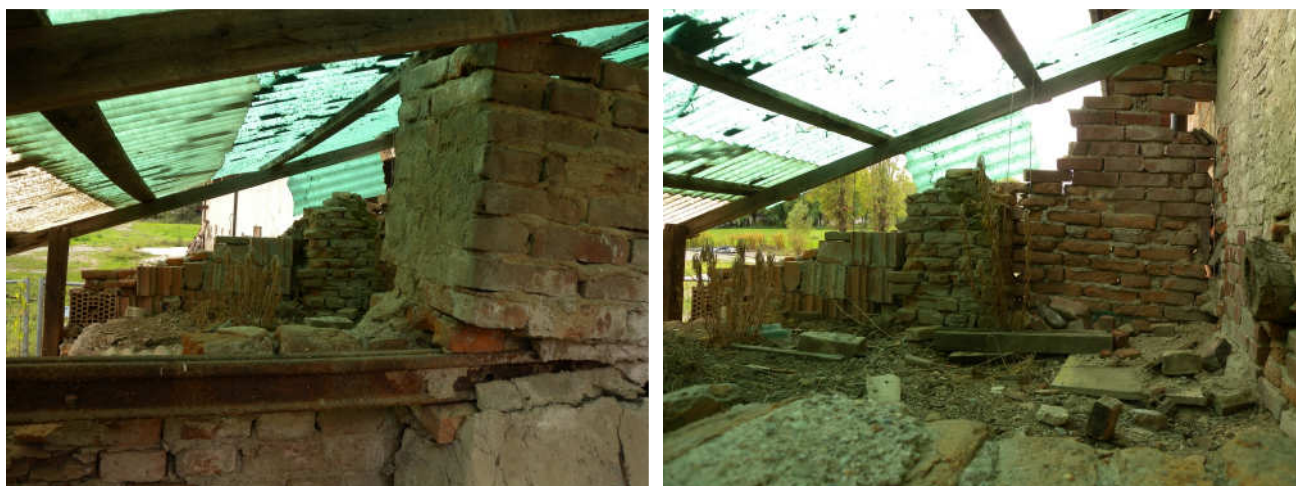
*IL piano sommitale del forno è costituito da uno strato di terra cruda, l'esposizione agli agenti atmosferici ha comportato un vistoso degrado della muratura di tamponamento. Grazie alla copertura provvisoria realizzata dagli "Amici della Cascina Linterno" si sono evitati danni maggiori. I recenti lavori di restauro del fienile adiacente la posa dei ponteggi ha comportato il danneggiamento di parte di questa copertura. Ci si augura che questa protezione venga al più presto riposizionata perché lo stato del forno è tale che per garantirne il suo recupero, non può più sopportare ulteriori degradi.*

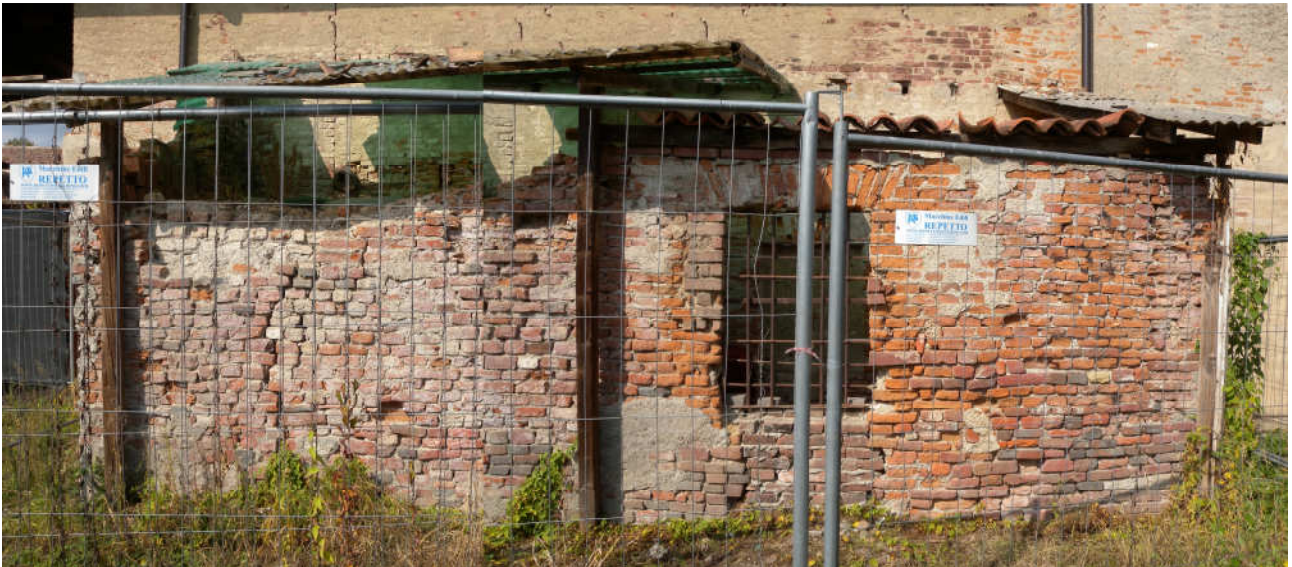
*Il fronte consente di verificare sia la consistenza esterna della parete Sud della camera antistante il forno che la parete di contenimento della struttura del forno medesimo. Per quanto concerne la prima porzione di parete il grado di ammaloramento è simile a quello riscontrato all'interno. Mentre per la parete di contenimento una fessura verticale interessa questa muratura e la mancanza di parte dei mattoni sulla parte superiore lascia intravedere la struttura massiva del forno, certamente costruito in una prima fase e poi rivestito con una muratura di mattoni ad una solo testa.*

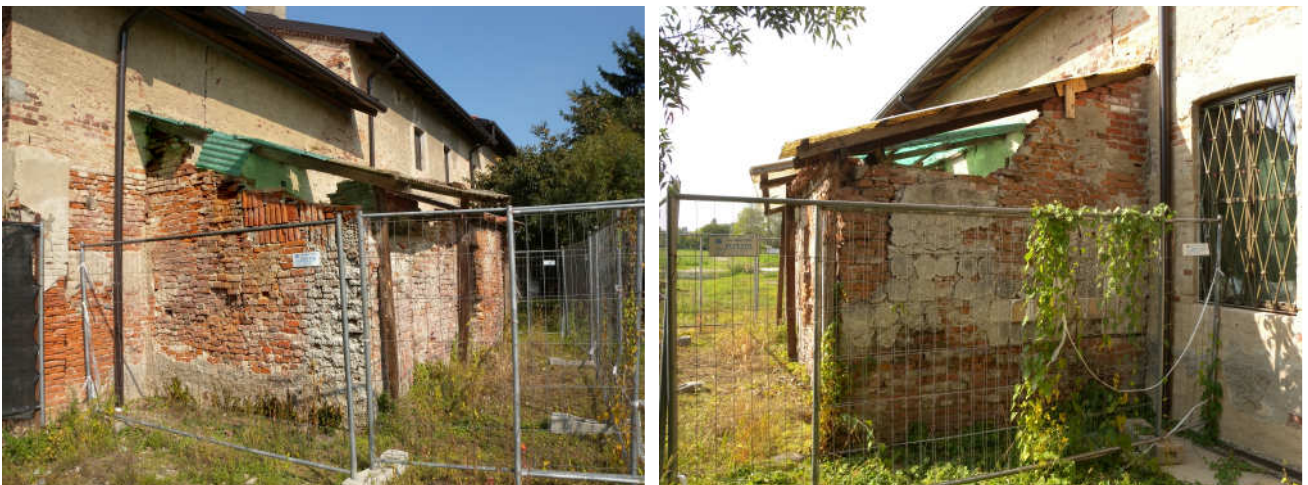
*A sinistra vista del frontespizio laterale Ovest dove la muratura è stata ricostruita in parte con l'impiego di foratoni da soletta. In destra vista del frontespizio laterale Est con tracce di un rivestimento con ceramiche.*

*Nota positiva: le murature di contenimento prima evidenziate lasciano dedurre che la struttura massiva del forno, protetta in parte da queste, sia rimasta integra quindi non interessata dai dissesti od altri ammaloramenti.*
