**Italia  
Nostra**  
Milano Nord Ovest

# **RILIEVO STATO DI CONSISTENZA DEL FORNO DELLA CASCINA LINTERNO**

Rel.1 - Milano 25 Settembre 2017

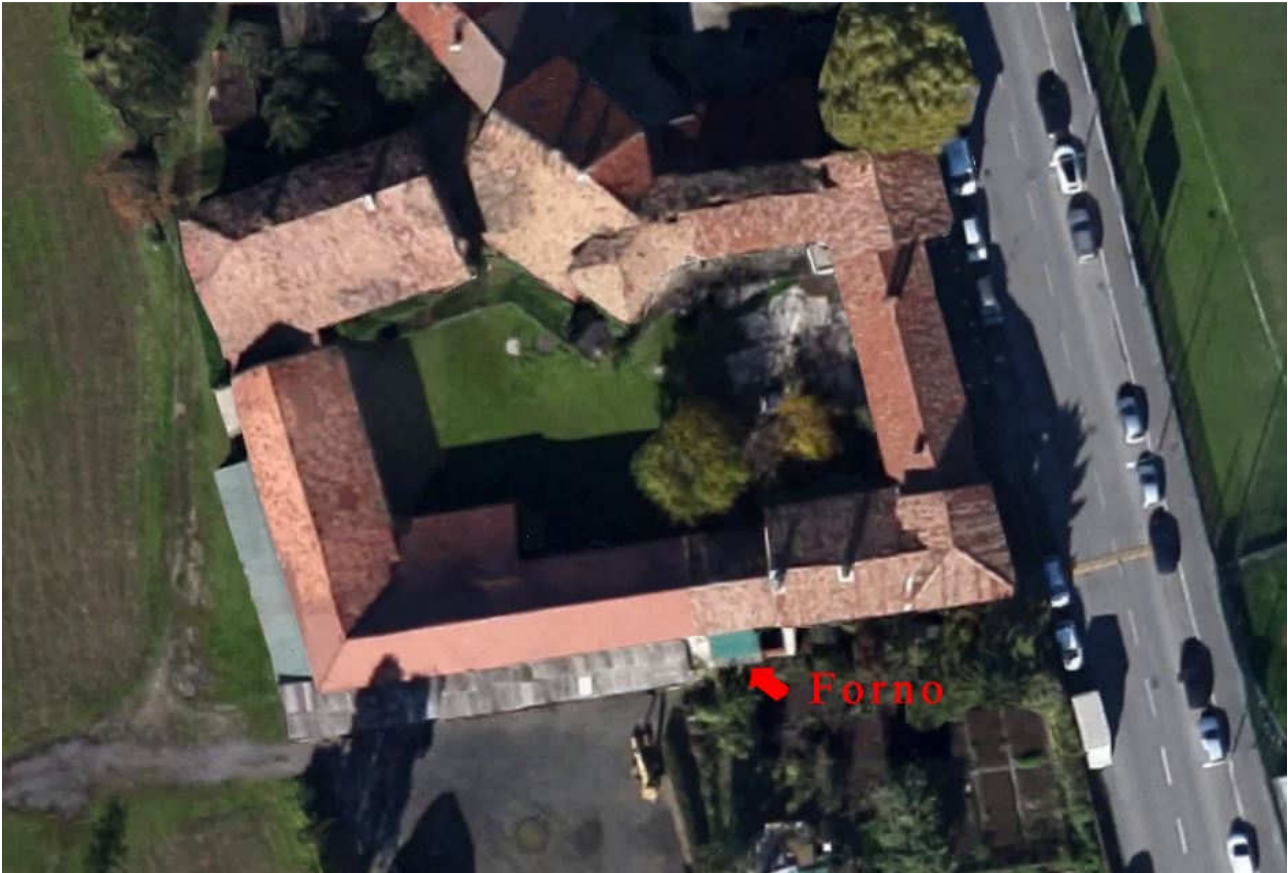
*Vista aerea della Cascina Linterno ripresa Google Maps alcuni anni fa prima del suo recente restauro con la copertura provvisoria del forno in odulux posato a sua protezione dai volontari della associazione "Amici della cascina Linterno".*

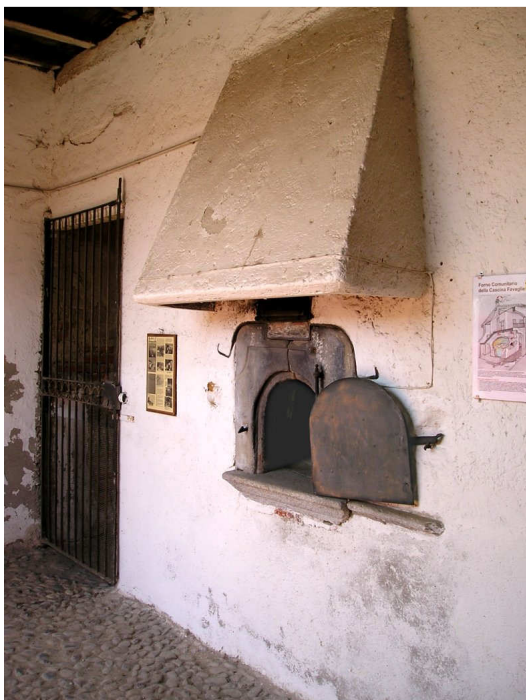
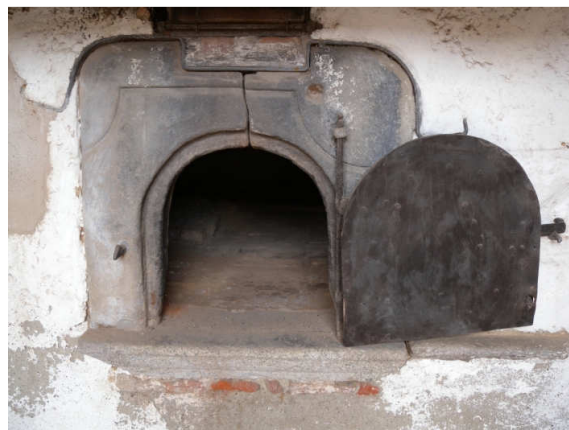
A sinistra il forno ottocentesco, (La cascina Favaglie è stata ricostruita nel 1831) posto in un portico di accesso alle ringhiere del piano superiore. <http://www.ghiacciaiafavaglie.it/il-forno-comunitario.html>

Sopra dettaglio del portale del forno molto simile a quello della Cascina Linterno
